RAPPORT D'ENQUÊTE SUR UN ACCIDENT AÉRONAUTIQUE
A99P0105

COLLISION AVEC LE RELIEF

EUROCOPTER AS350BA (hélicoptère) C-GDWF

3 nm à l'ouest de SQUAMISH (COLOMBIE-BRITANNIQUE)

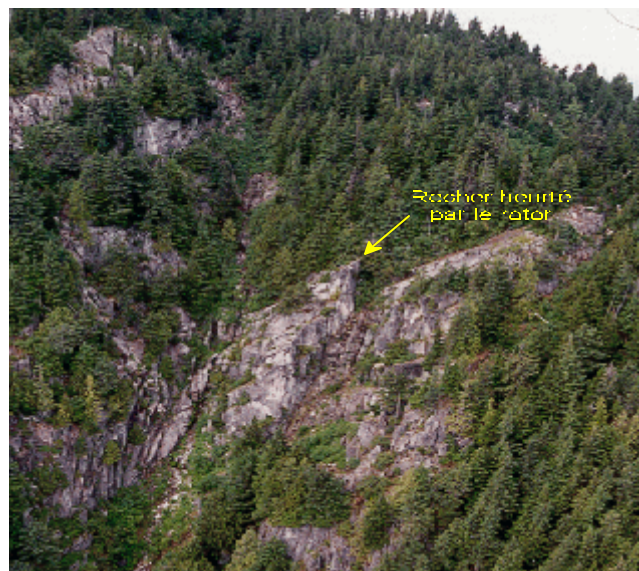
Figure 1 - Lieu de l'accident

Les lieux de l'accident (49°47'48" N, 123°14'36" W) ne se trouvaient pas sur la route normale ou prévue entre l'aéroport de Squamish et le glacier, ou le lac Lovely Water, et il ne semblait n'y avoir aucune véritable attraction touristique dans le ravin. L'appareil a d'abord heurté un affleurement rocheux dans un ravin escarpé et étroit se trouvant dans une région montagneuse, au-dessous de la ligne de faite des arbres, à quelque 3 800 pieds asl. Le relief immédiat était trop escarpé pour que les parties importantes de l'épave finissent leur course à cet endroit. Les parties les plus lourdes de l'épave ont donc dévalé la paroi rocheuse du ravin et se sont immobilisées à quelque 300 pieds en contrebas. Le fond du ravin mesure environ 300 pieds de largeur, mais là où s'est produit l'accident, l'ouverture du ravin mesure seulement quelque 100 pieds de large. L'hélicoptère a heurté une formation rocheuse faisant saillie à l'intérieur du ravin; de certains angles, les dimensions de l'affleurement rocheux sont difficiles à évaluer.

Les marques au sol relevées sur les lieux de l'accident et les dommages relevés sur les pales du rotor principal indiquent que les pales ont heurté un affleurement rocheux alors que l'hélicoptère manoeuvrait à basse vitesse, probablement en descente. Ces indices laissent également croire que l'impact initial a eu lieu du côté gauche pendant que l'appareil se déplaçait vers l'avant. Lors de l'impact initial, le rotor principal a subi des forces qui ont détruit l'ensemble rotor. L'hélicoptère est alors devenu ingouvernable. L'enquête n'ayant révélé aucun signe de

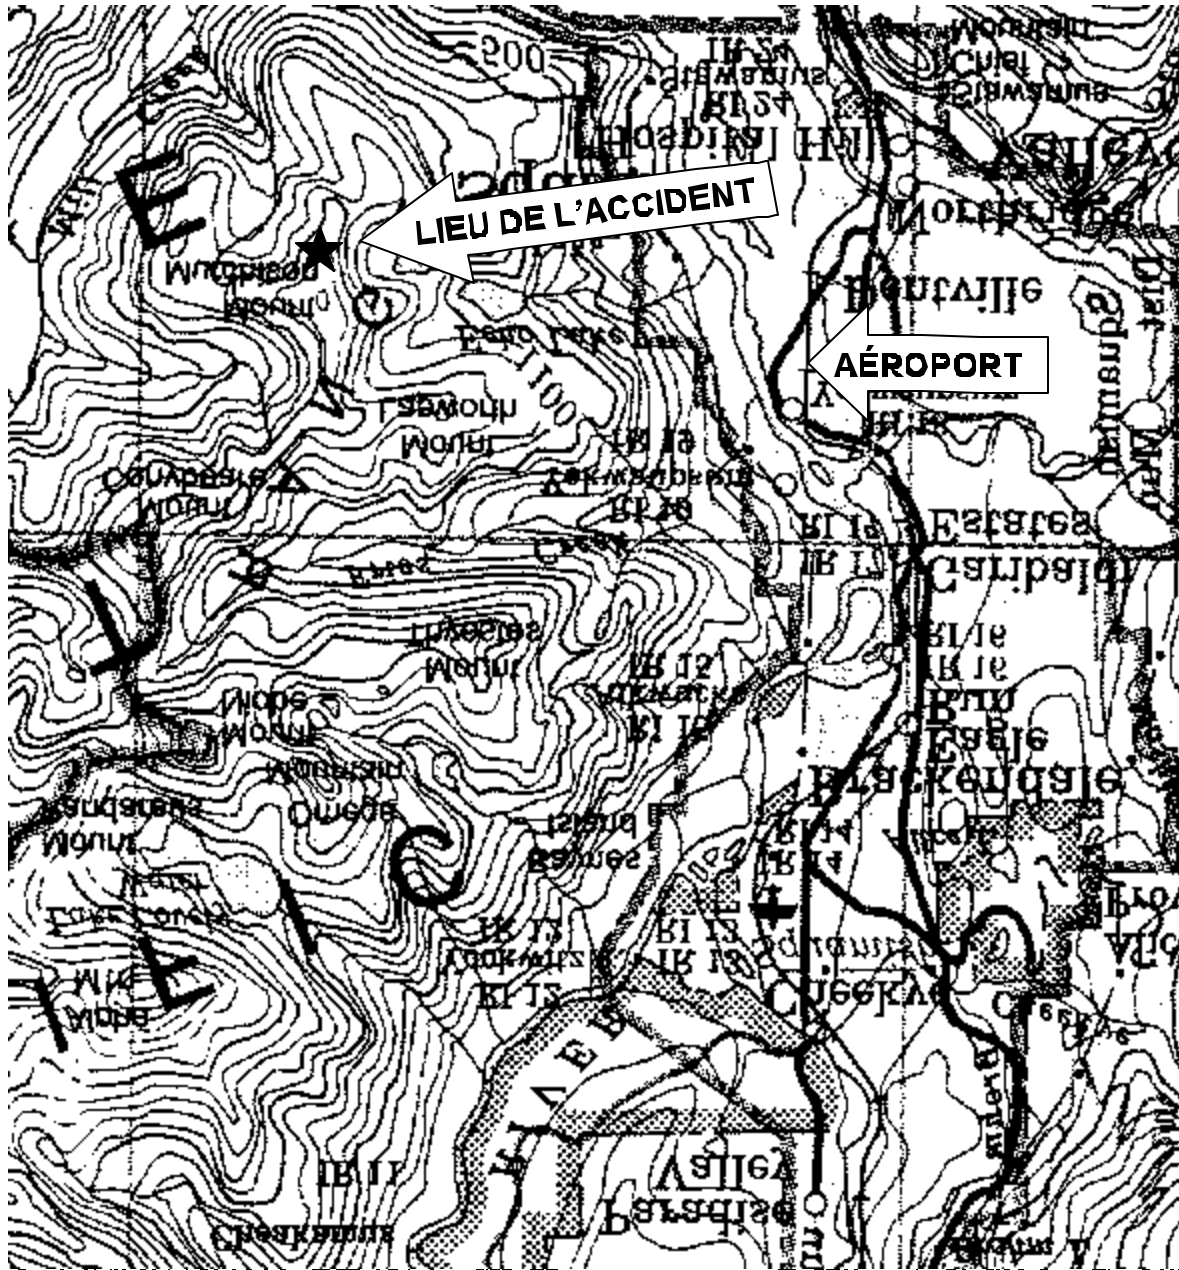
Annexe A - Schéma des lieux de l'accident

Le lendemain, à 16 h 48, l'épave de l'hélicoptère a été retrouvée à quelque trois milles marins à l'ouest de l'aéroport de Squamish et à environ un mille marin au nord-est du lac Lovely Water (voir l'annexe A). L'impact initial a eu lieu dans un ravin escarpé, à quelque 3 800 pieds au-dessus du niveau de la mer (asl). L'appareil a heurté le relief alors qu'il volait à basse vitesse. Il s'est disloqué et est tombé dans le ravin où il a fini sa course à quelque 300 pieds en contrebas du point d'impact initial. Le pilote et les passagers ont subi des blessures mortelles. Il n'y a pas eu d'incendie. L'heure de l'accident n'a pu être établie. La radiobalise de repérage d'urgence (ELT) a été détruite par le choc. Aucun signal d'ELT n'a été capté.
